**Onderzoekvoorstel:  
Fietsongevallen en traminfrastructuur**

**Eindrapport**

**Augustus 2024**

**Onderzoekproject met financiële steun Vlaamse overheid**

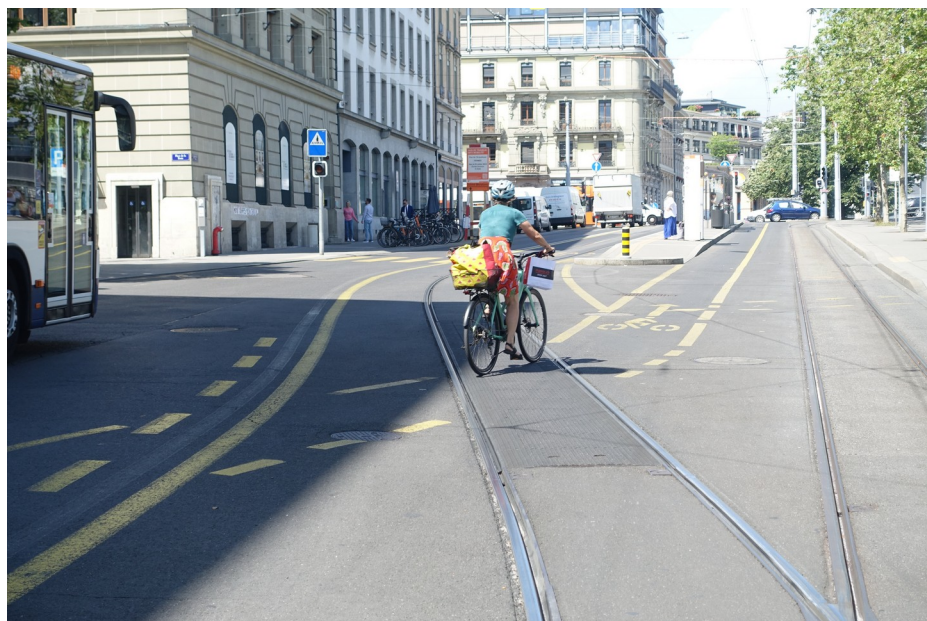
Het vulmateriaal VéloSTRAIL werd voor het eerst op deze kruising aangebracht in 2010; het werd voor het eerst vervangen in 2020, na de vastgestelde slijtage. Het goedgekeurde kantonale mobiliteitsplan voorziet op korte termijn in de uitrol van het systeem VéloSTRAIL op nog 5 kruisingen (zie stand van zaken 2024).

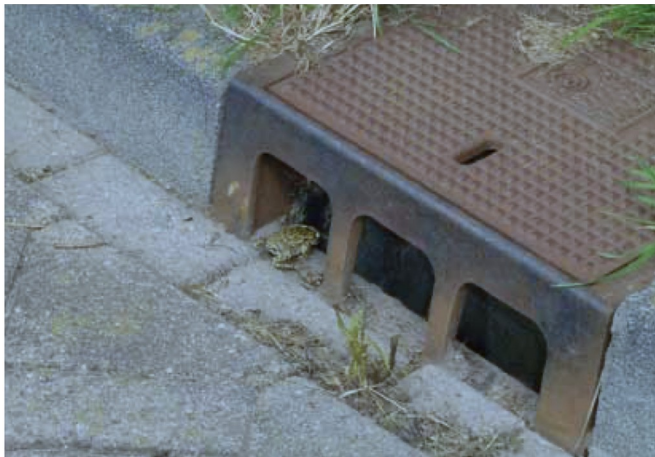
Trottoirkolk onder voetpad/trottoirband

De ruimte - tussen het rechterspoor en het voetpad - waar het fietsverkeer gebruik van maakt is vaak erg beperkt. Sommige types waterslokkers kunnen deze ruimte bijkomend beperken of voor risico's zorgen. Door het gebruik van aangepaste types (zoals waterslokkers ingewerkt in de boordsteen, cfr. Frankrijk of aangepaste fiets-vriendelijk rooster) kan de veilig befietbare ruimte geoptimaliseerd worden.

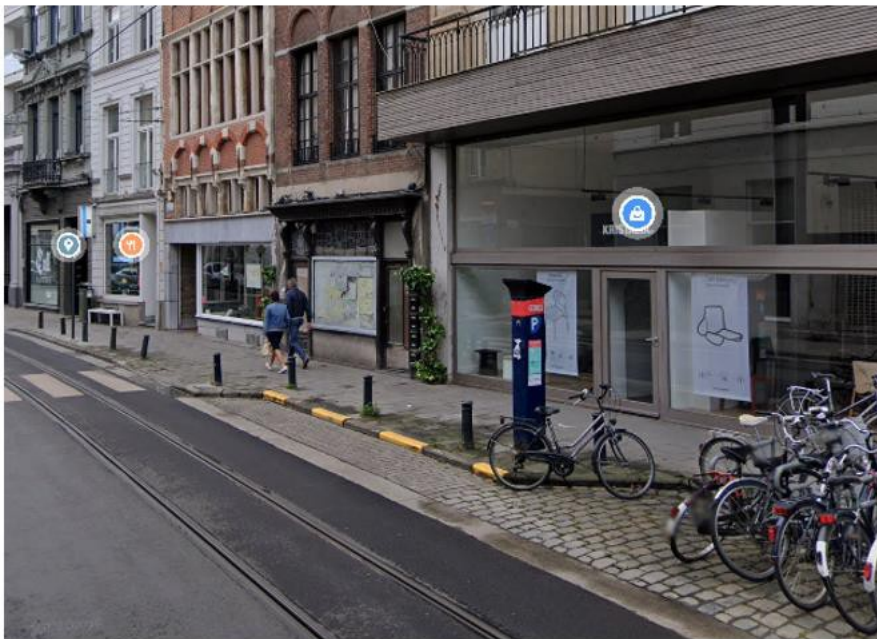
Uniek in de wereld: fiets-uitwijk-strook in de Burgstraat in Gent.

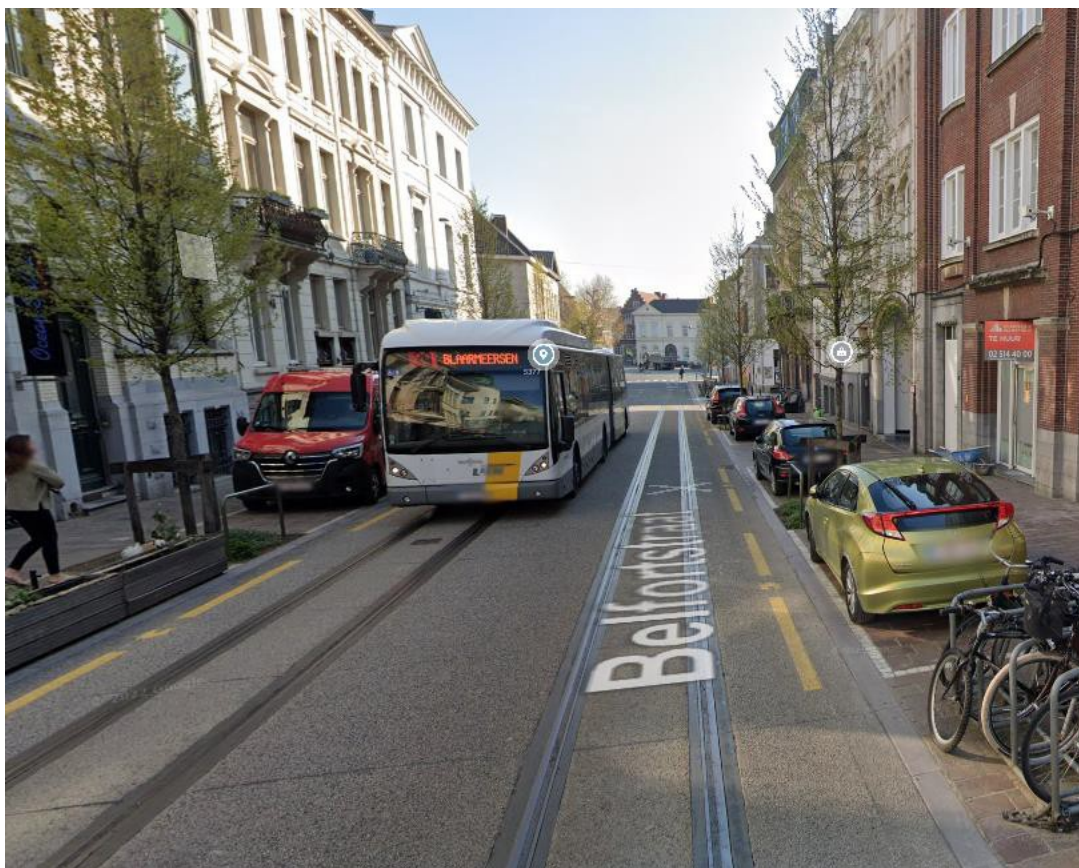
Terrasjes, parkeerplaatsen en bomen. Maar geen plaats voor fietsers naast de sporen

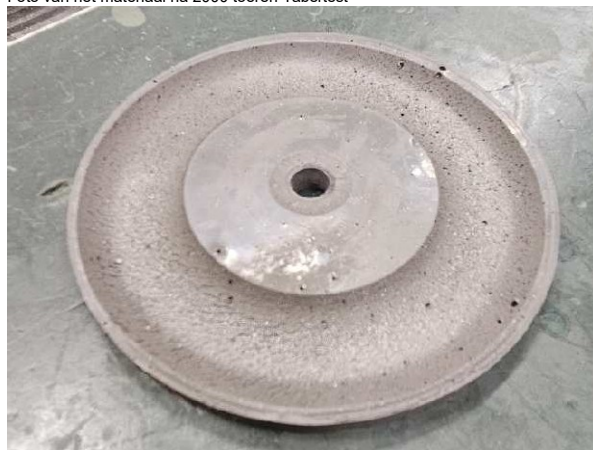
Parameter	Resultaat
Massa voor (g)	81.46
Gewicht na 2000 toeren (g)	61.89
<b>Massa verlies (g)</b>	<b>19.57</b>
<b>% verlies</b>	<b>24.02</b>

Foto van het materiaal na 2000 toeren Tabertest
